### 事例3. 花園町通りの道路空間再配分と沿道空間活用

整備期間：平成23～29年度

## 2 松山市における歩行者空間整備の事例

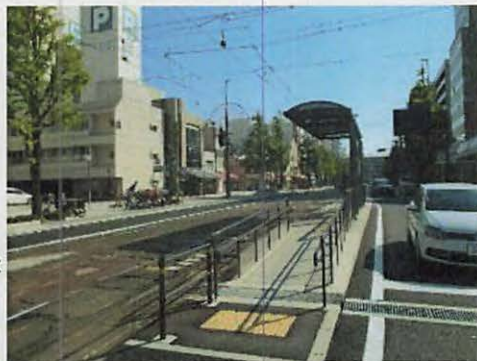
対策前

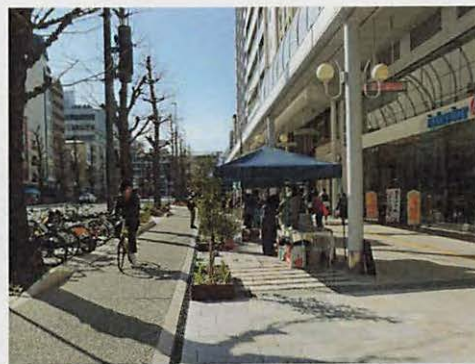
対策後

- ・電停幅員の拡大  
( $W=1.3\text{m} \rightarrow 2.0\text{m}$ )
- ・スロープの設置

電停のバリアフリー化

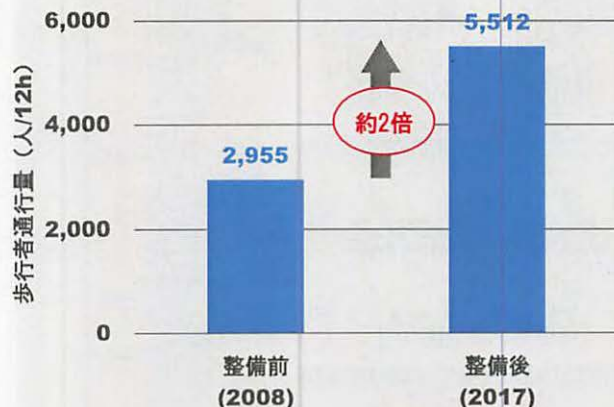
#### 歩行者数の変化

松山市交通量調査 (平日調査)

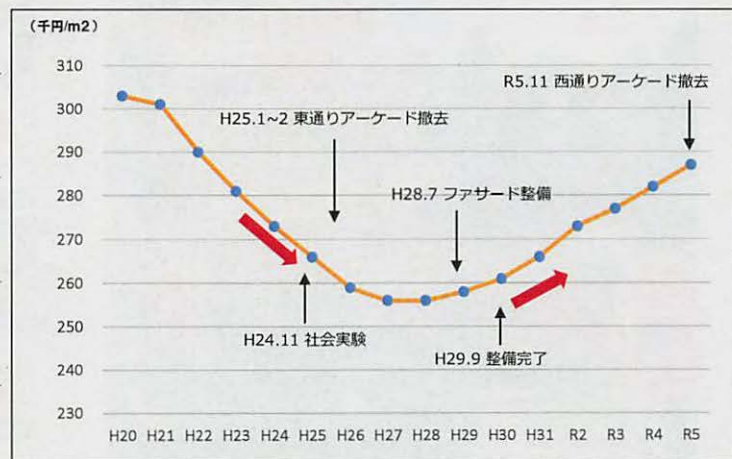
#### 地価の変化(花園町4番7外)

地価公示価格
